**TECHNICKÁ UNIVERZITA V LIBERCI**

**VZTAH NEHOMOGENINY NITÍ A TKANIN  
Z NICH VYROBENÝCH (LNĚNÉ TKANINY)**

**RELATION BETWEEN NON-UNIFORMITY OF  
YARNS AND WOVEN FABRIC CREATED OF  
THEM**

**Liberec 2008**

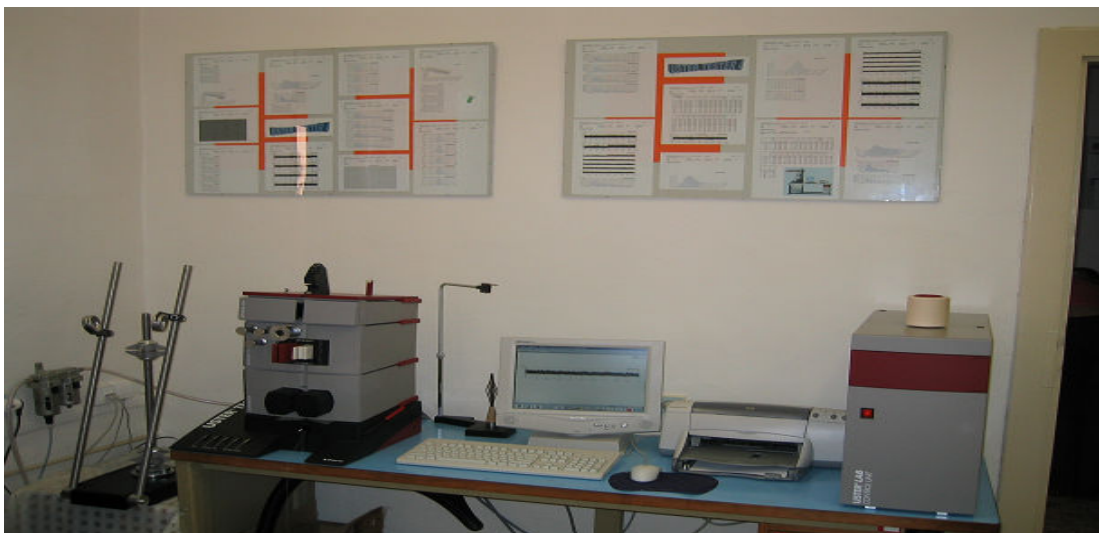
obr.č. 8 Uster Tester IV

Moderní aparatury Uster Tester umožňují přímé zjištění délkové variační křivky. To otevírá možnosti aplikace analytických metod pro vyhodnocení vlivu dané technologie na strukturu hmotové nestejnoměrnosti finální příze. Přístroj Uster Tester IV bude blíže popsán v praktické části. [2]

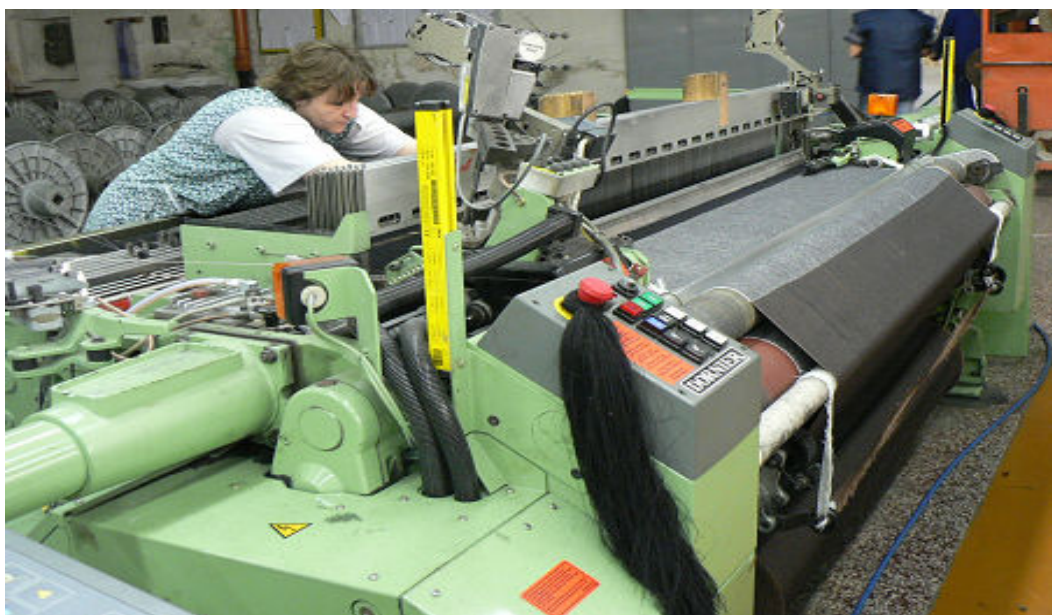
Obr.č.12 Zatkávání testované příze v prostorách tkalcovny

Příze byla po proměření na soukacím stroji Schlafhorst a měřícím zařízením Uster Tester zatkána na tkacím stroji Dornier, v prostorách tkalcovny Texlen Mladé Buky.

- ❑ rezná šíře 165 cm
- ❑ dostava osnovy 205 nití na 10cm
- ❑ dostava útku 185 útků na 10 cm
- ❑ vazba plátnová
- ❑ Art. 171 248 (interní značení společnosti)

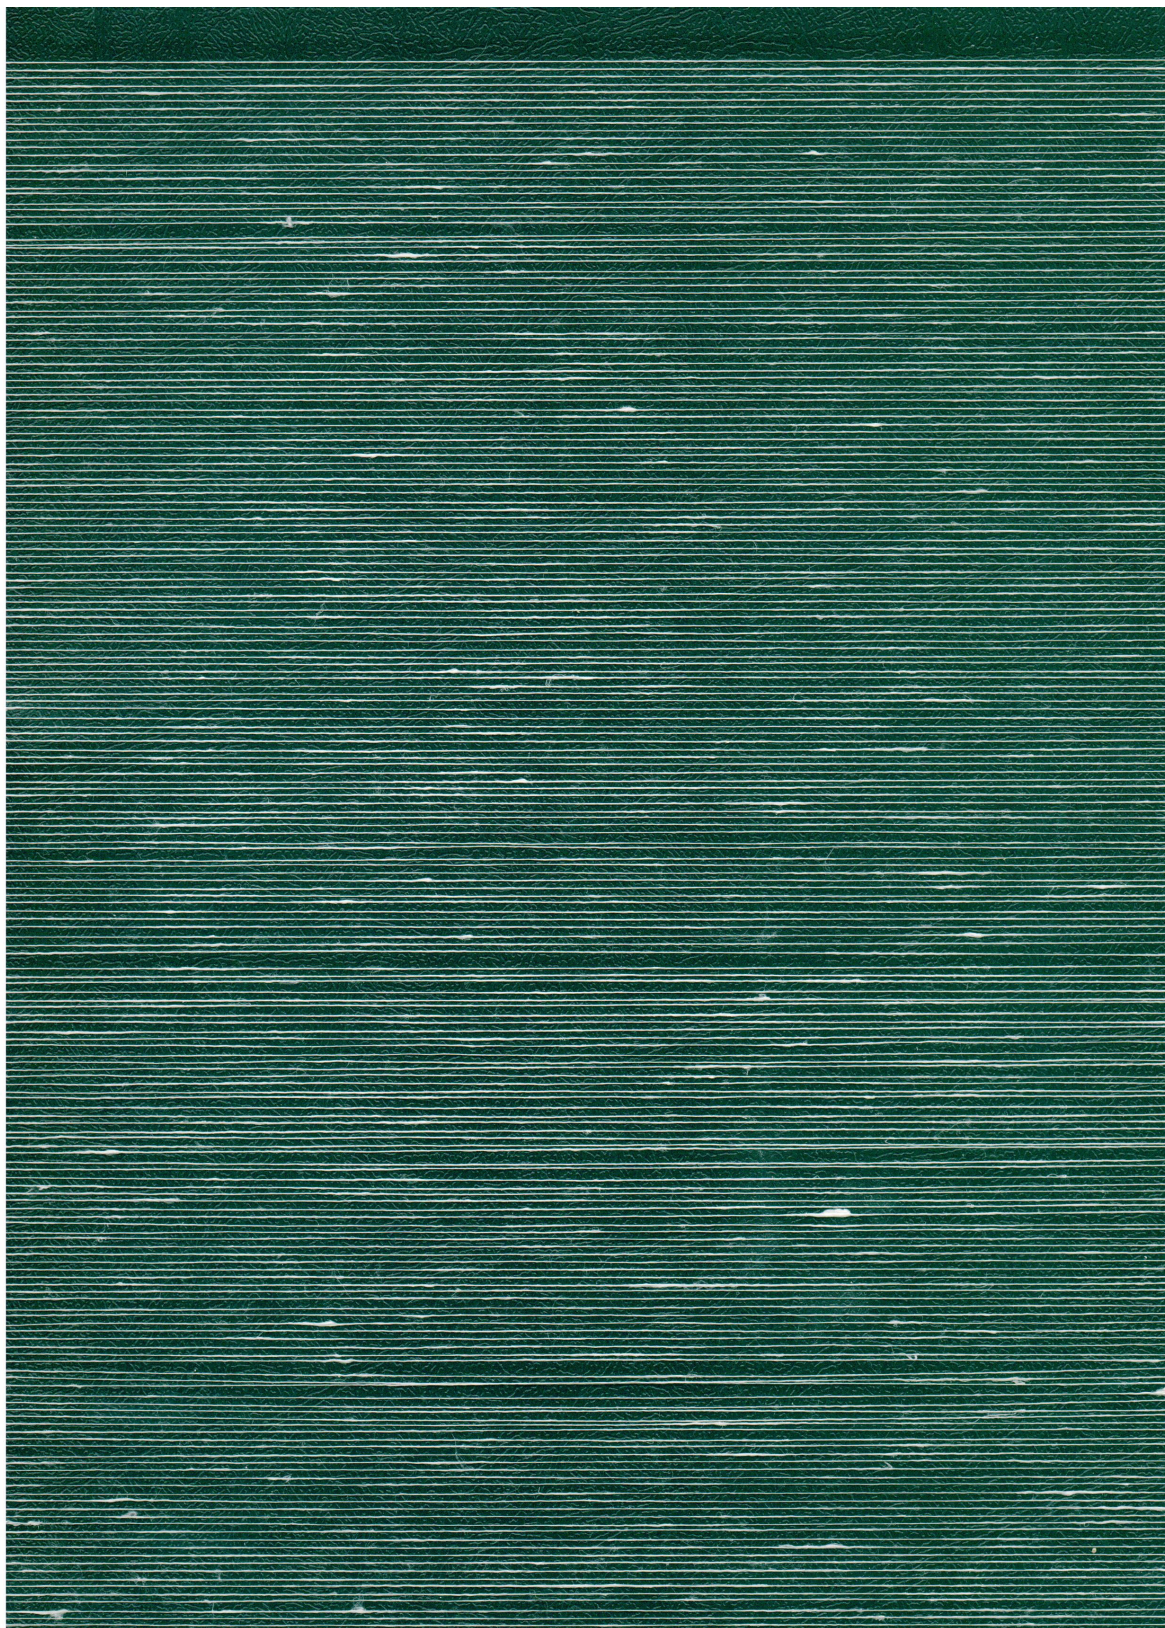
## Příloha L – Uster Tester, dobrá a šatná příze – vadný váleček

USTER TESTER 4 - SX R 1.8 Fri 11/10/06 13:41 Operator  
Technická univerzita v Liberci Fakulta textilní Halkova 6, 461 17 Liberec
